Pathologies des FONDATIONS

Module #1:
Introduction

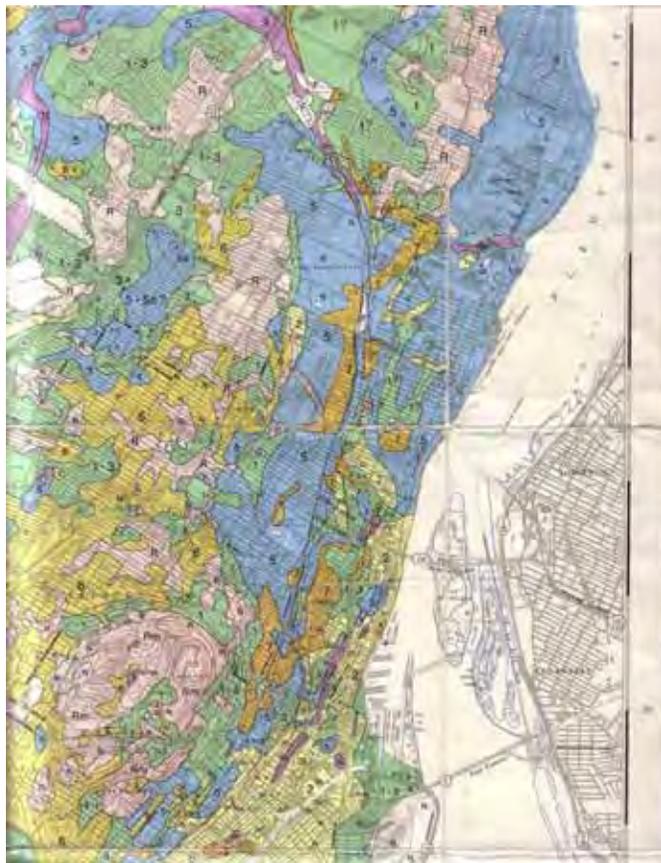
Cartes de géologie de surface des dépôts meubles

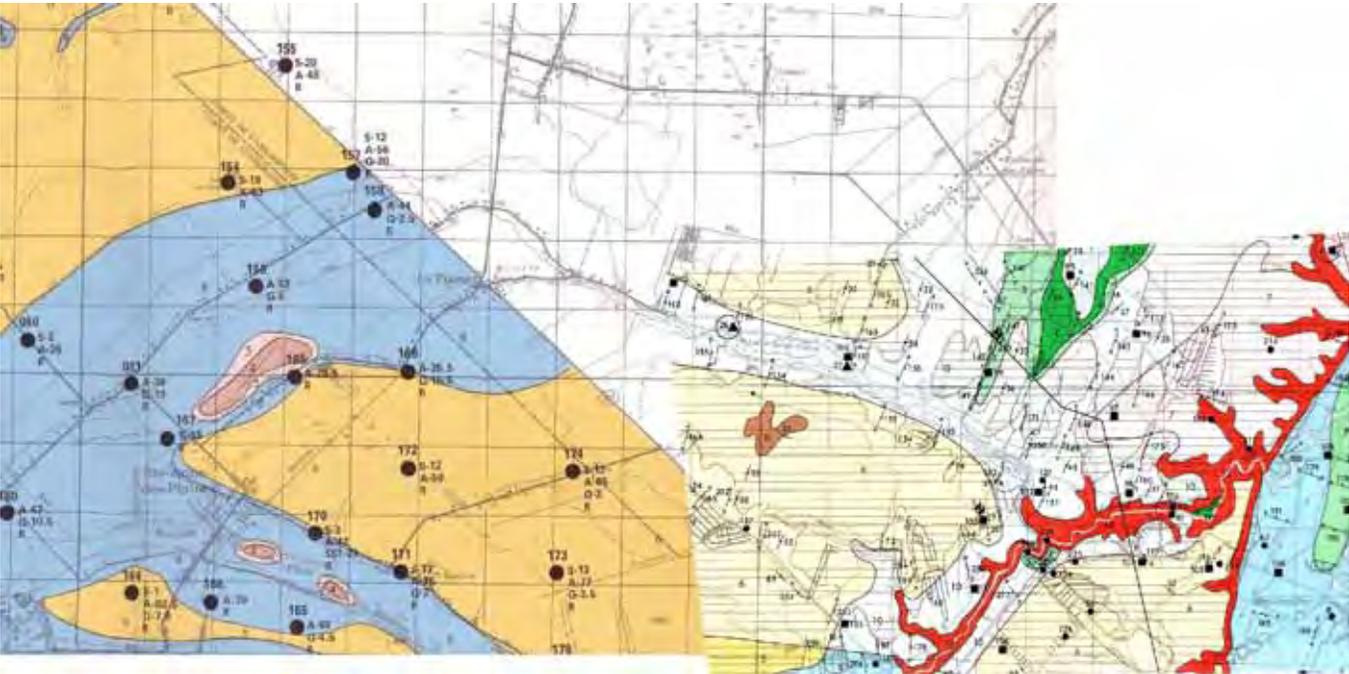
Cartes d'aptitudes à construire – La Plaine (Terrebonne)

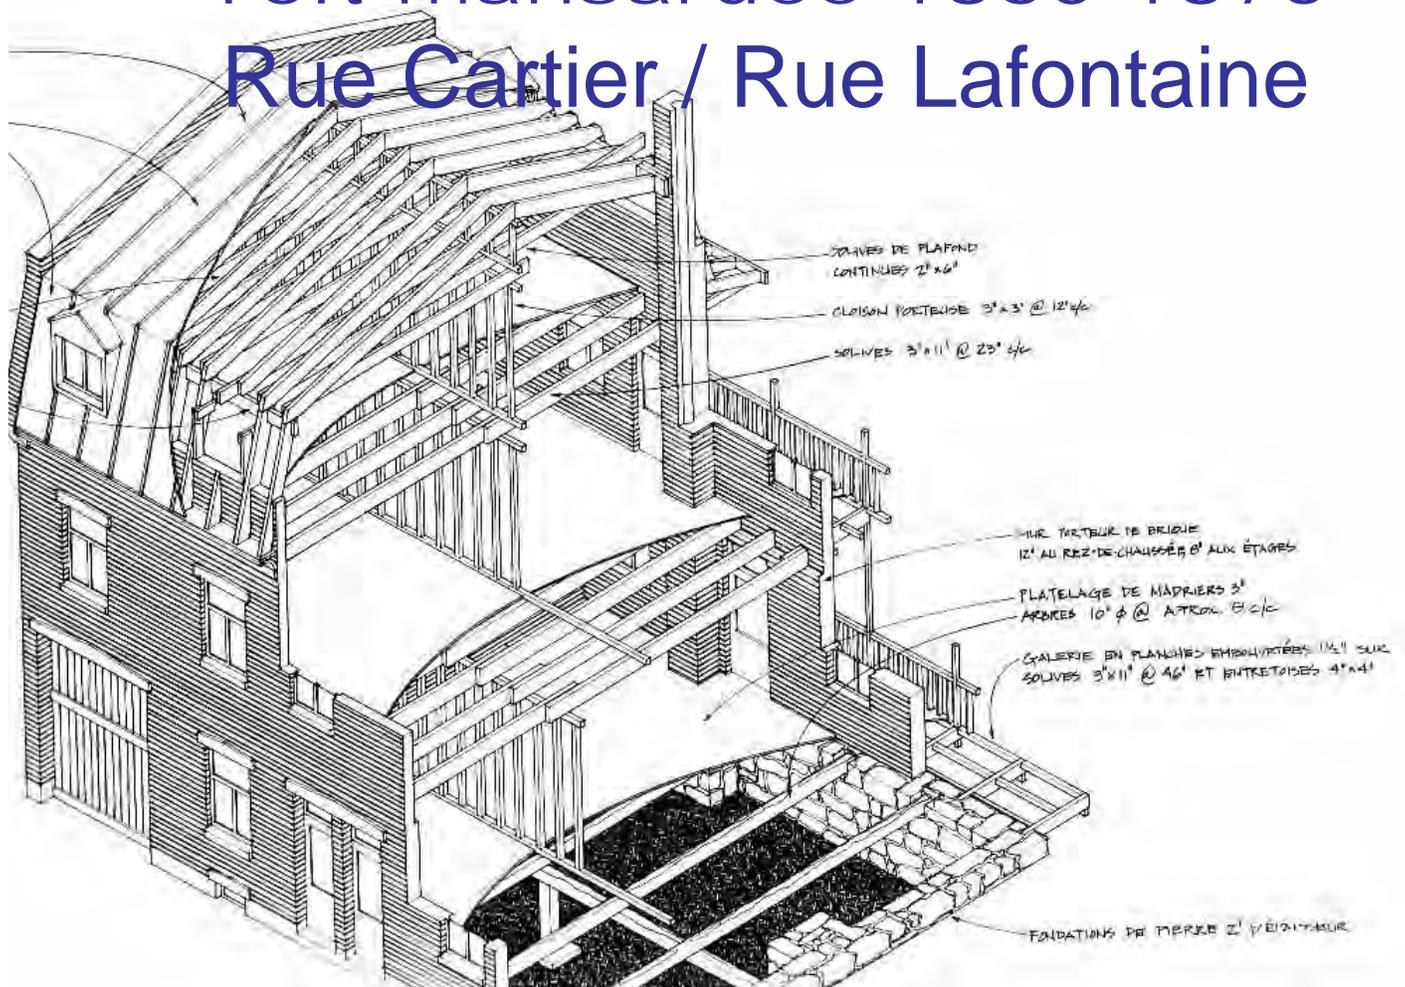
Toit mansardée 1860-1875 Rue Cartier / Rue Lafontaine

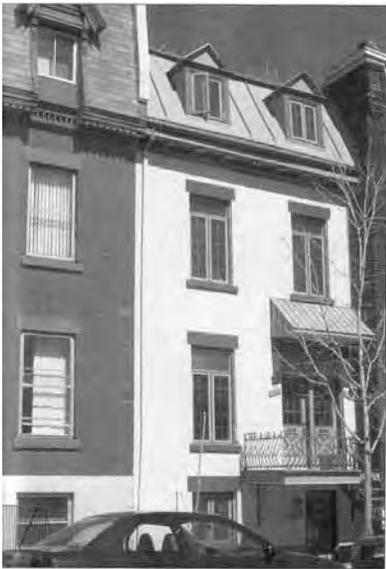
Maisonnette superposée 1865-1880

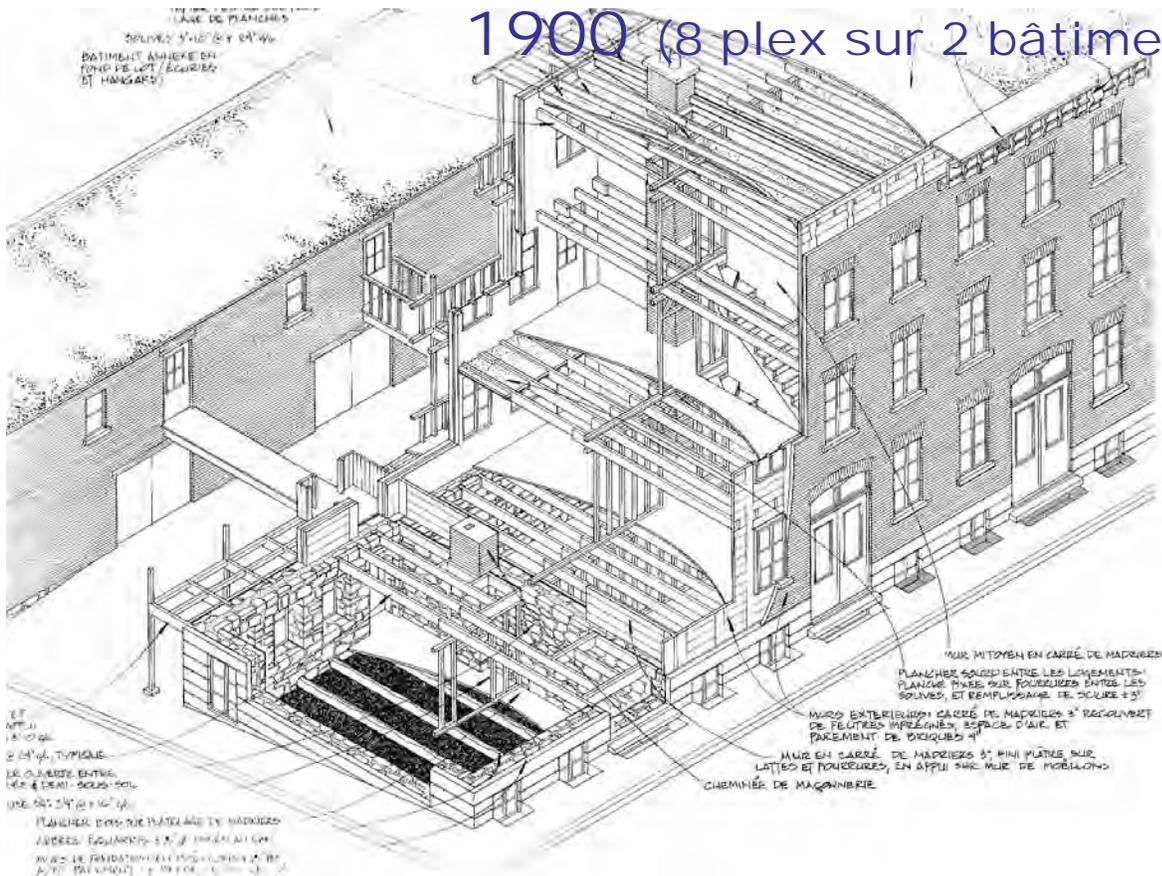
Maison en rangée des faibourgs 1870-1880

Maisonnettes superposées

1900 (8 plex sur 2 bâtiments)

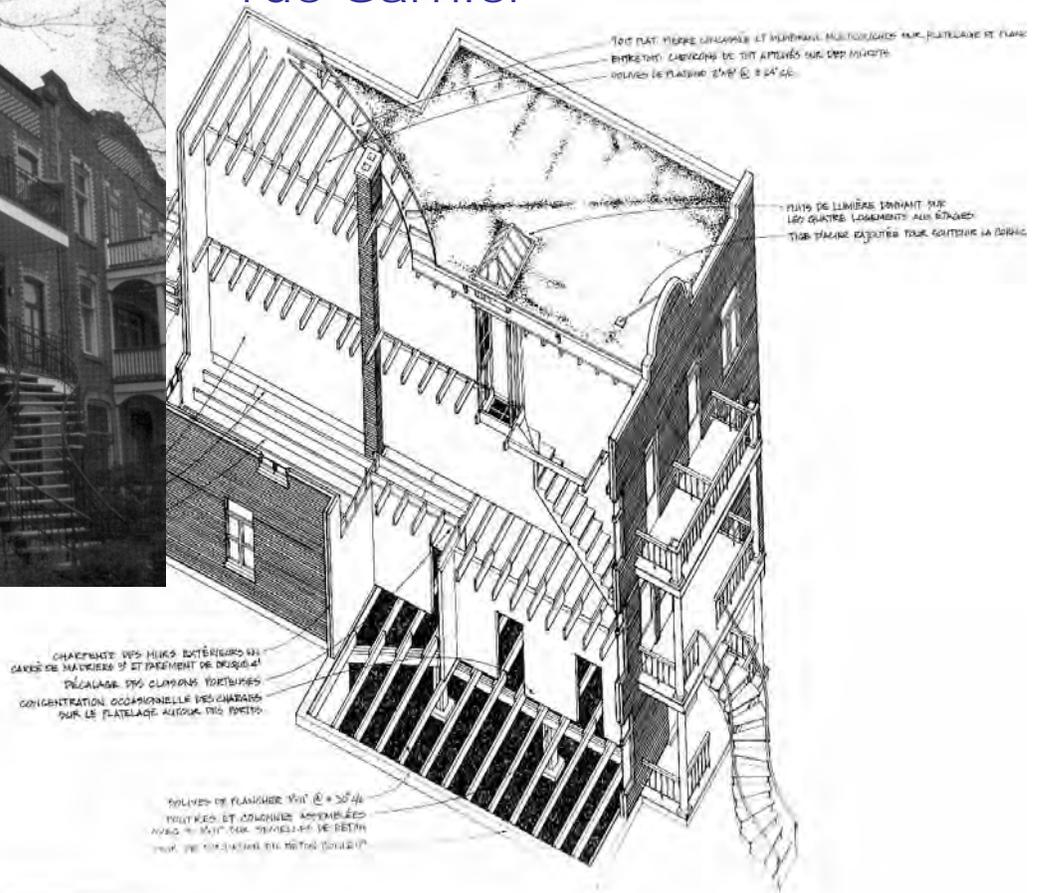
Cinq plex, 1910 rue Garnier

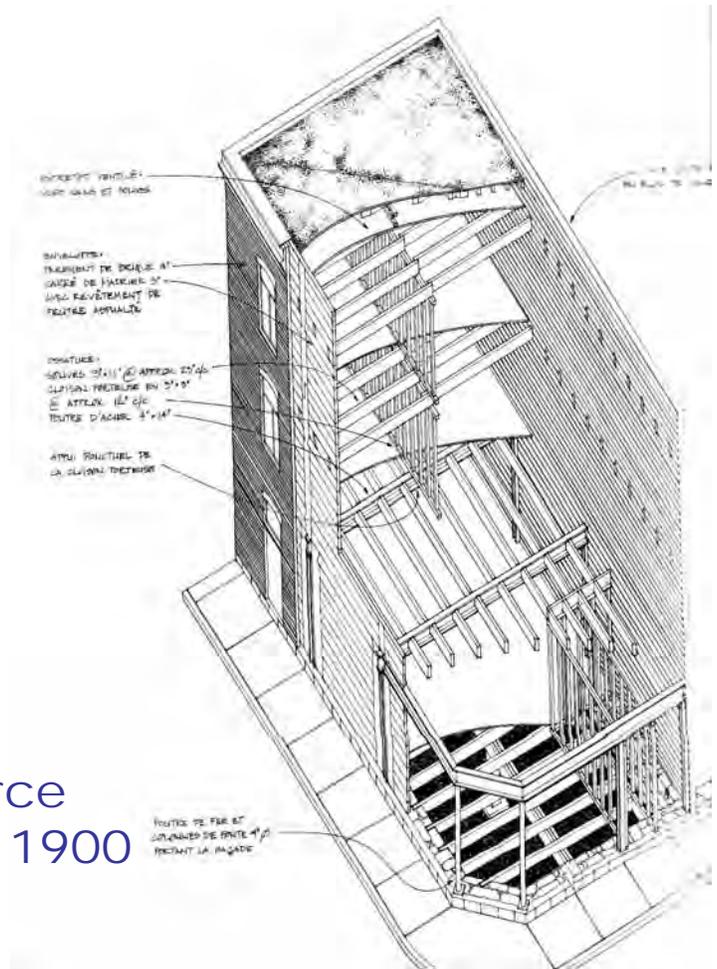
Commerce
Résidence 1900

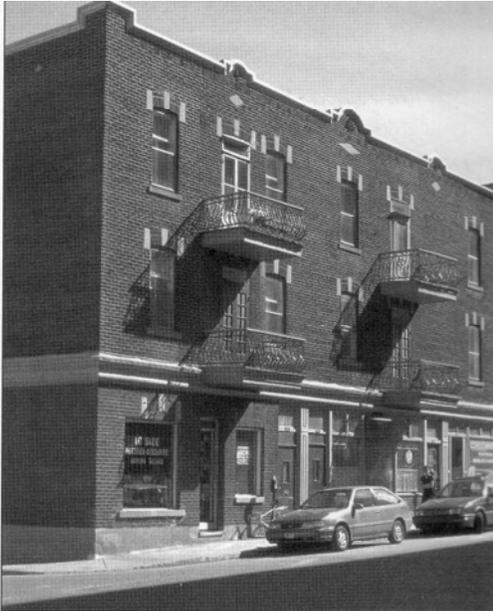
Commerce Résidence 1900 Charpente hybride: poutre d'acier et solives de bois

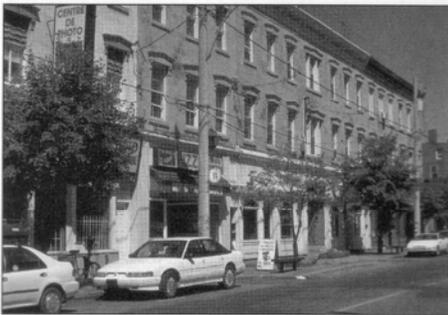
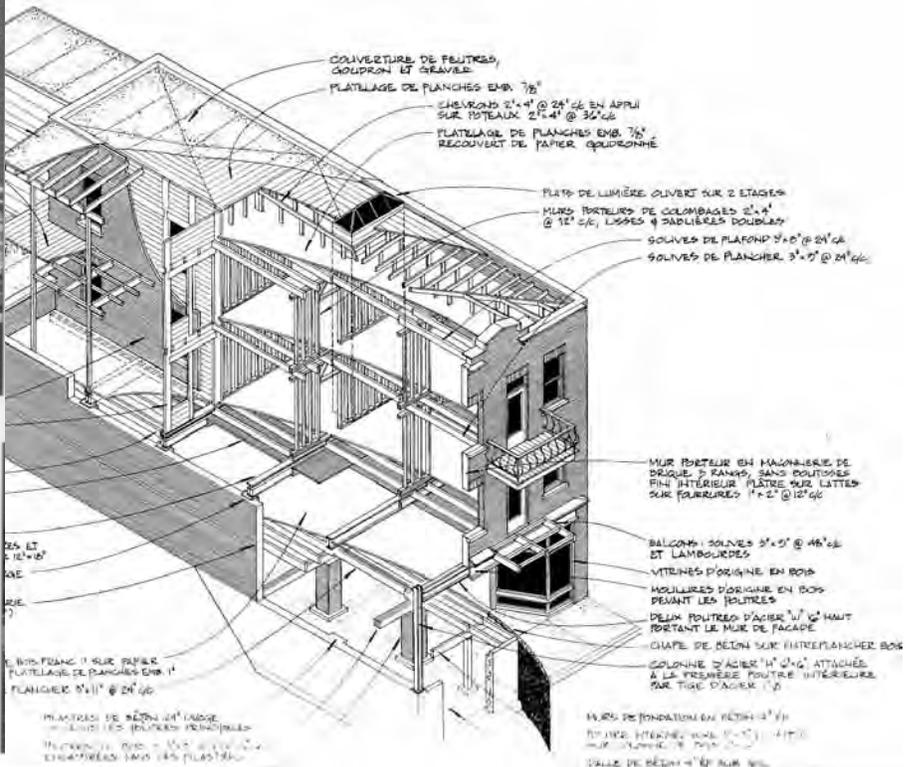
Autre exemple rue Rachel à Montréal.
